Continental Teknik Müşteri Hizmetleri

Servis Bülteni

Kamyon Lastiğinde Diş Arası Çatlağı

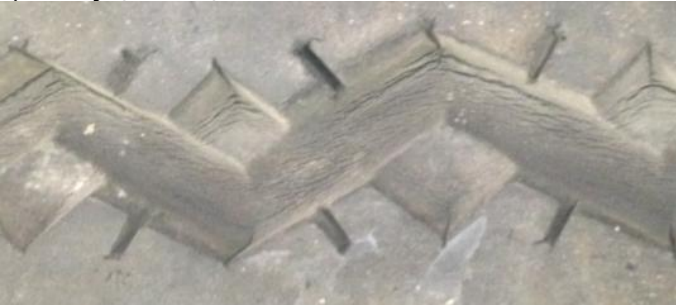
1) Mikro yaşlanma çatlakları

- Ozondan kaynaklanan, bileşimdeki yapısal bozukluklardan (porozite) meydana gelir.
- Yüzeyseldirler (tipik olarak 1mm derinliğin altında)
- Kamyon lastiklerinde daha seyrek görülür.
- Performans ve emniyete etkisi yoktur.
- Lastik kullanımına devam edilebilir.

- Kanuni bir kısıtlama yoksa minör çatlaklı lastikleri kullanıma devam edin, derin çatlaklı lastikleri değiştirin.
- Lastik hava basınçlarını lastikler soğuk iken düzenli olarak kontrol edin ve yüke göre ayarlayın.
- Eğer bir engelden kaçınılamıyorsa, üzerinden çok yavaş bir şekilde geçin.
- Uygulamaya yönelik doğru lastikleri tercih edin.

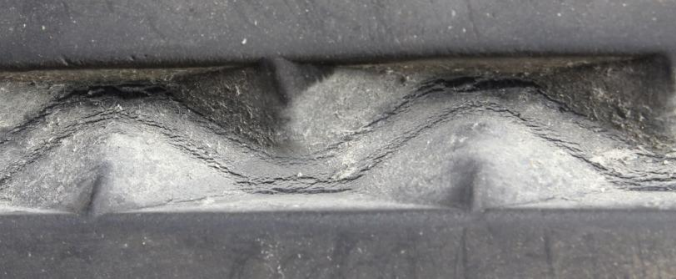
2) Zorlanma çatlakları

- Sık dönüşlerden (lateral kuvvetler) kaynaklanan oluklardaki mekanik stresden dolayı ortaya çıkar.
- Yüzeyseldirler ve performans ve emniyeti etkilemezler.
- Lastik kullanımına devam edilebilir.

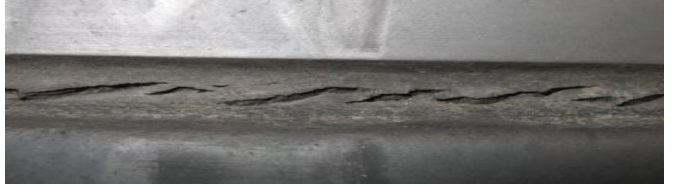
4) Orta veya geniş çatlaklar

- Lastik sökülerek kullanımdan çıkarılmalı ve eğer çatlak bölgesinde kuşaklar gözüküyorsa imha edilmelidir.

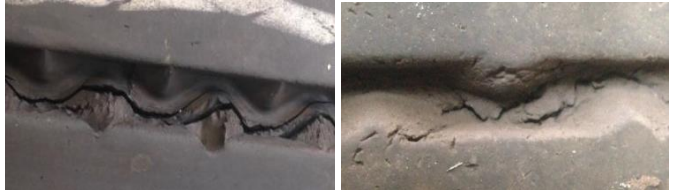
5) Kesiklerden ötürü oluşan diş arası çatlaklar

- Diş arası çatlaklarının çevresinde ya da yakınında dış etken kaynaklı bir kesik veya darbeden ötürü oluşur.
- 3. ya da 4. seçeneklerdeki uygulamalar takip edilir.
